# 地震に強い家づくり市民講座

## 木造住宅耐震診断・補強編

作成：建築設計工房

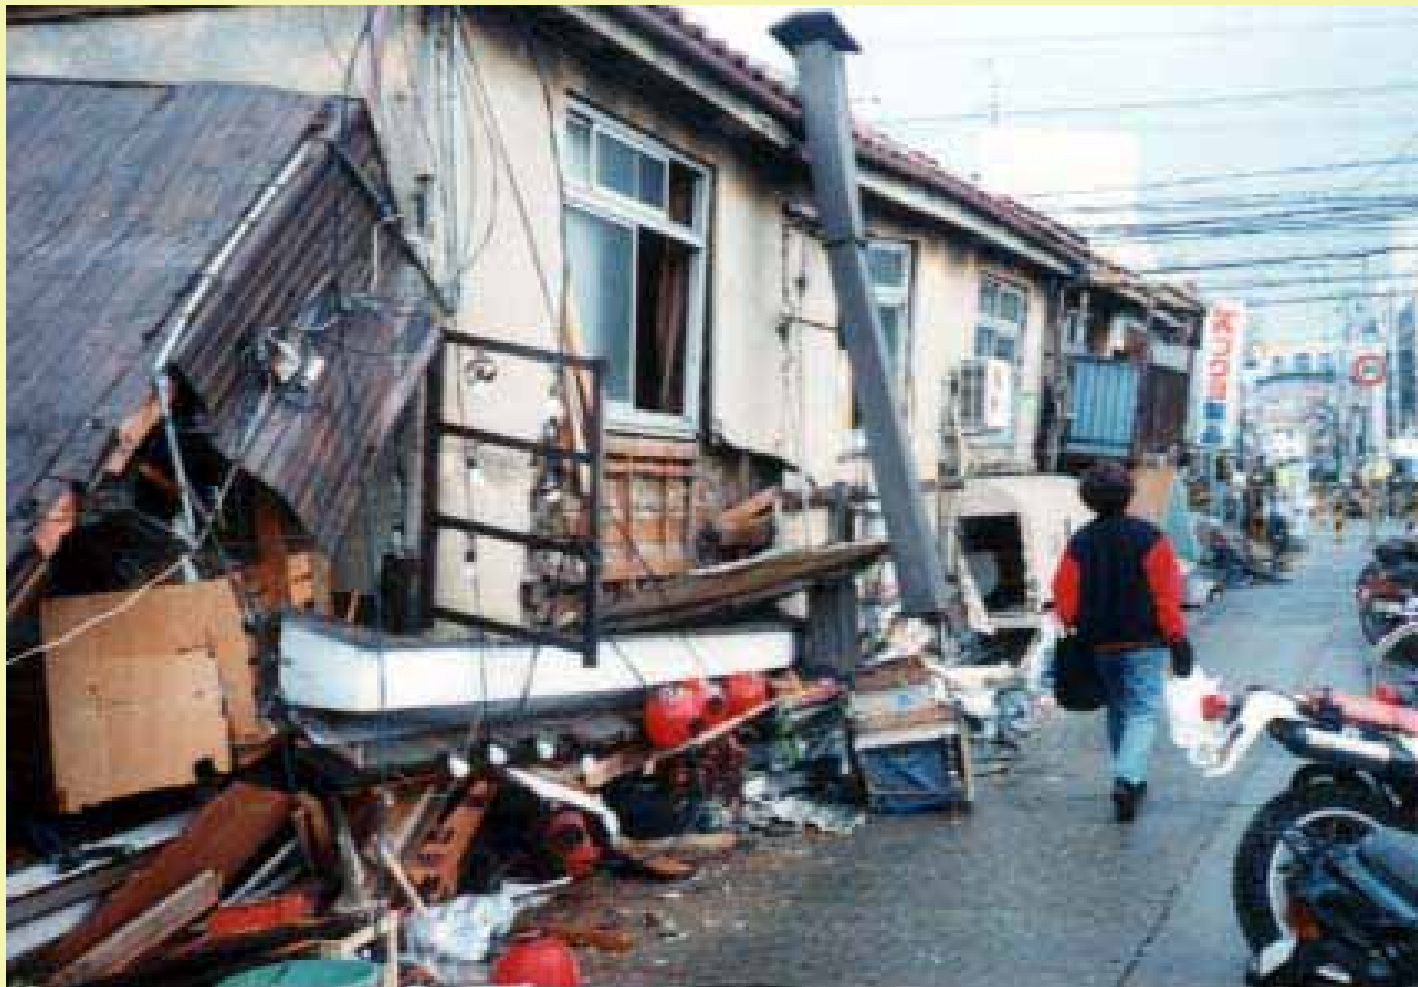
## 神戸市東灘区 被災建物

**1階が店舗、間仕切壁を撤去した為、耐震性が低下し、層崩壊した。**

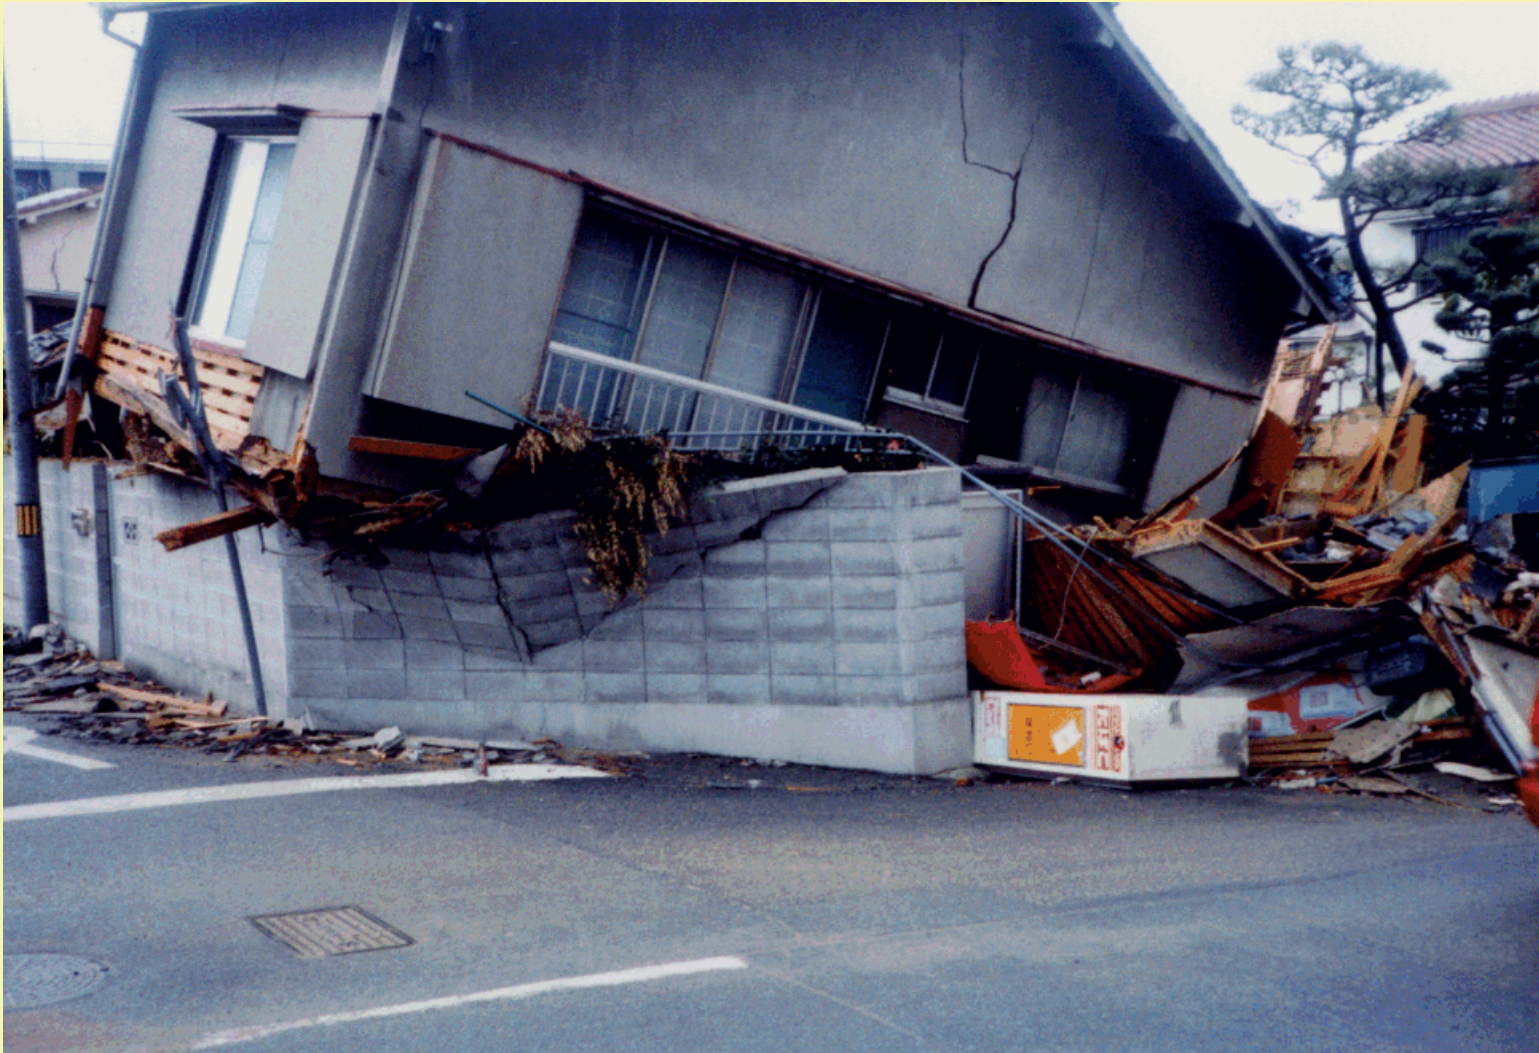
## 神戸市東灘区 被災建物

かなり老朽化した建物であるが、1階部分の壁配位置のバランスが悪かった為、捩じり崩壊を起こしている。

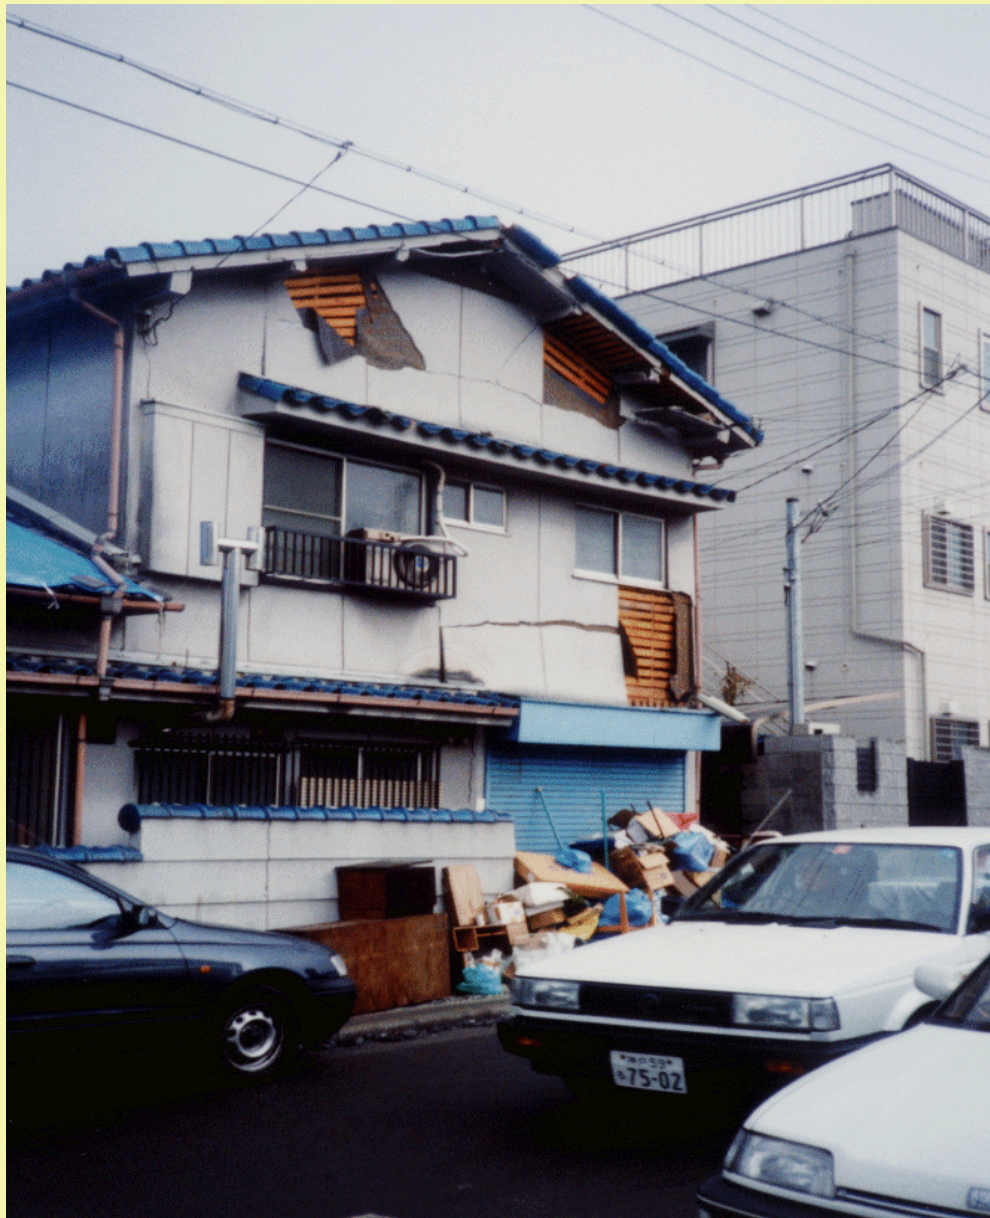
## 神戸市東灘区 被災建物

比較的古い建物であるが、屋根の重量が軽く外壁下地材の木ズリ部がしっかりしていた為、横揺れに抵抗し、大きな崩壊を免れた。

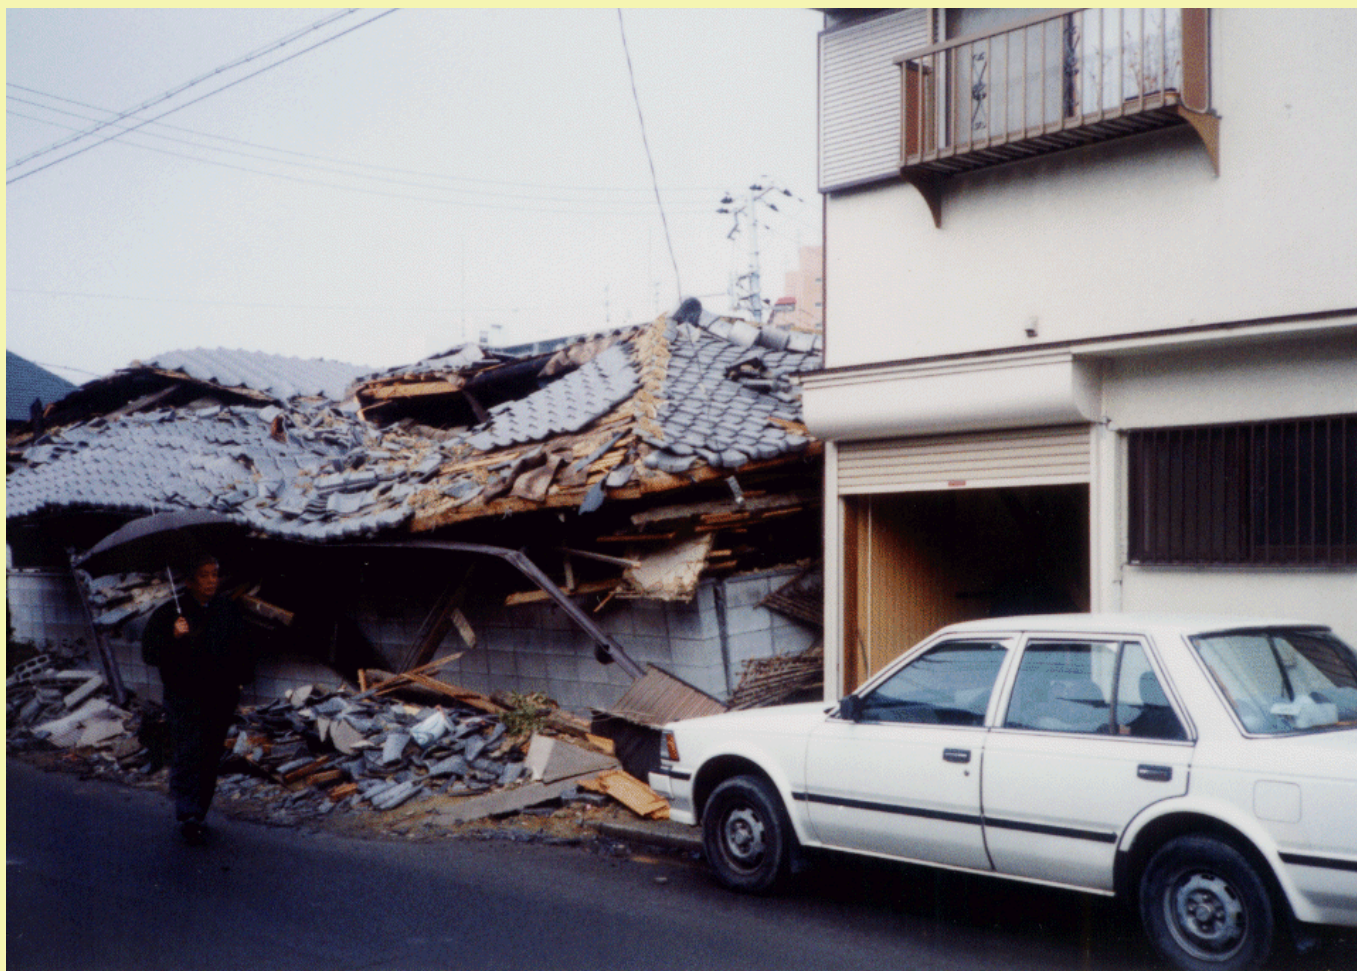
## 神戸市東灘区 被災建物

新基準によって造られた建物と、老朽化した建物の比較である。同じ程度の地震の作用を受けたが、新しい建物はほぼ無傷であった。

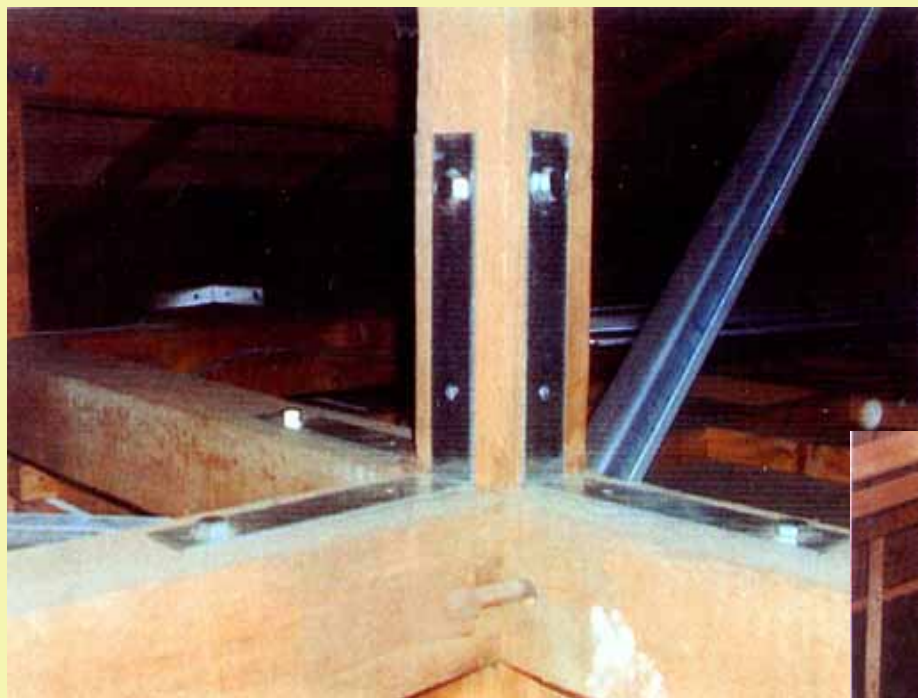
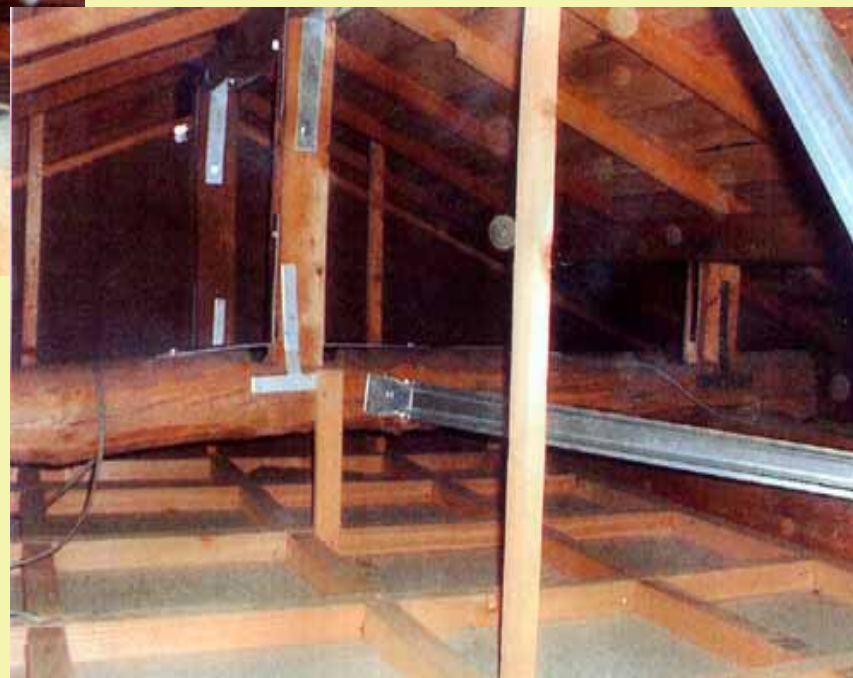
## 問題のある耐震補強例 1

**耐震補強の名目で屋根裏に金物  
を取り付け、法外な料金を請求する**

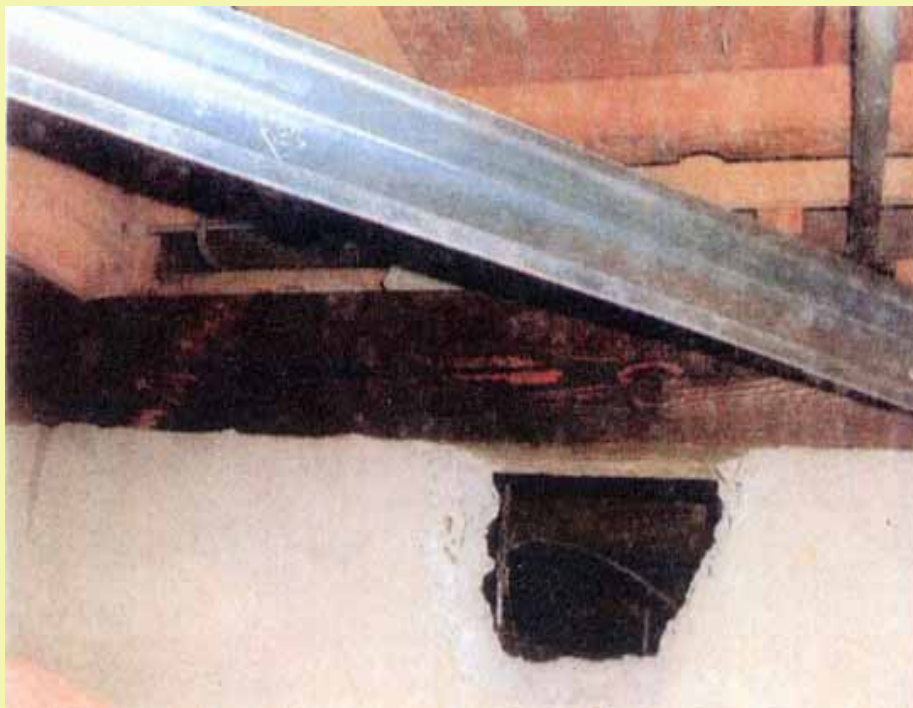
## 問題のある耐震補強例 2

**耐震補強の名目で床下に金物を取り付け、基礎を壊し、法外な料金を請求する**

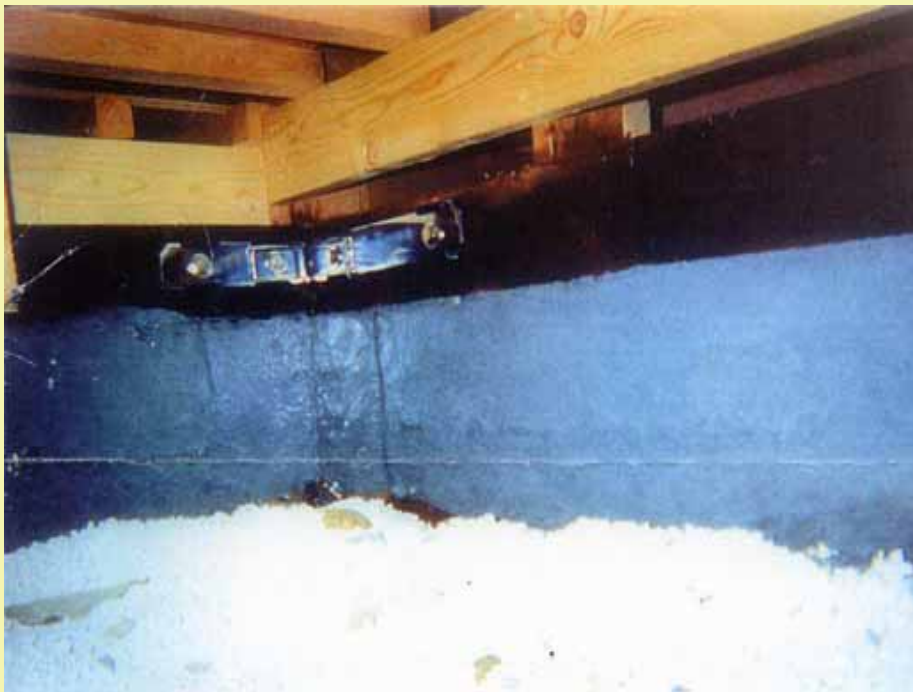
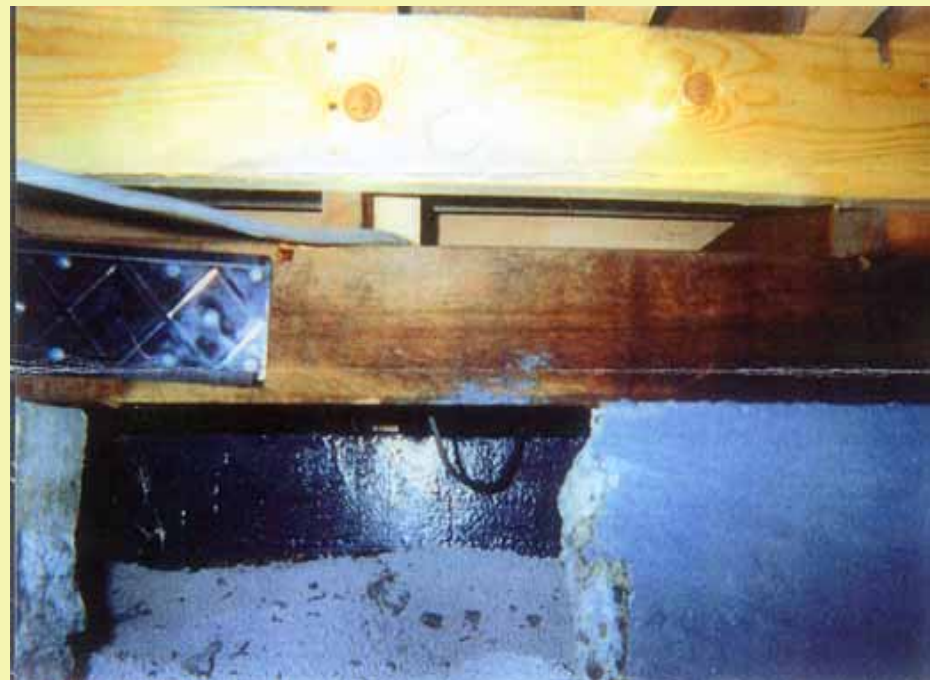
### 問題のある耐震補強例 3

**耐震補強の名目で床下の土台に高価金物を取り付け、基礎を壊し、よけいな工事をし法外な料金を請求する**
